Toezichthoudersrapportage	gemeente

Heemskerk
Onderzoek	Vastleggen situatie erfafscheidingen Rijkstraatweg 71-71A en 73	
Datum	4 juni 2024	
Bezoek	4 juni 2024	
Toezicht	5.1-2e	
Gesproken met:	Niemand aanwezig

Vanuit JZ komt het verzoek om vast te leggen hoe de erfafscheidingen geplaatst zijn, met name hoe de toegang naar het bijgebouw van Rijkstraatweg 73 loopt.

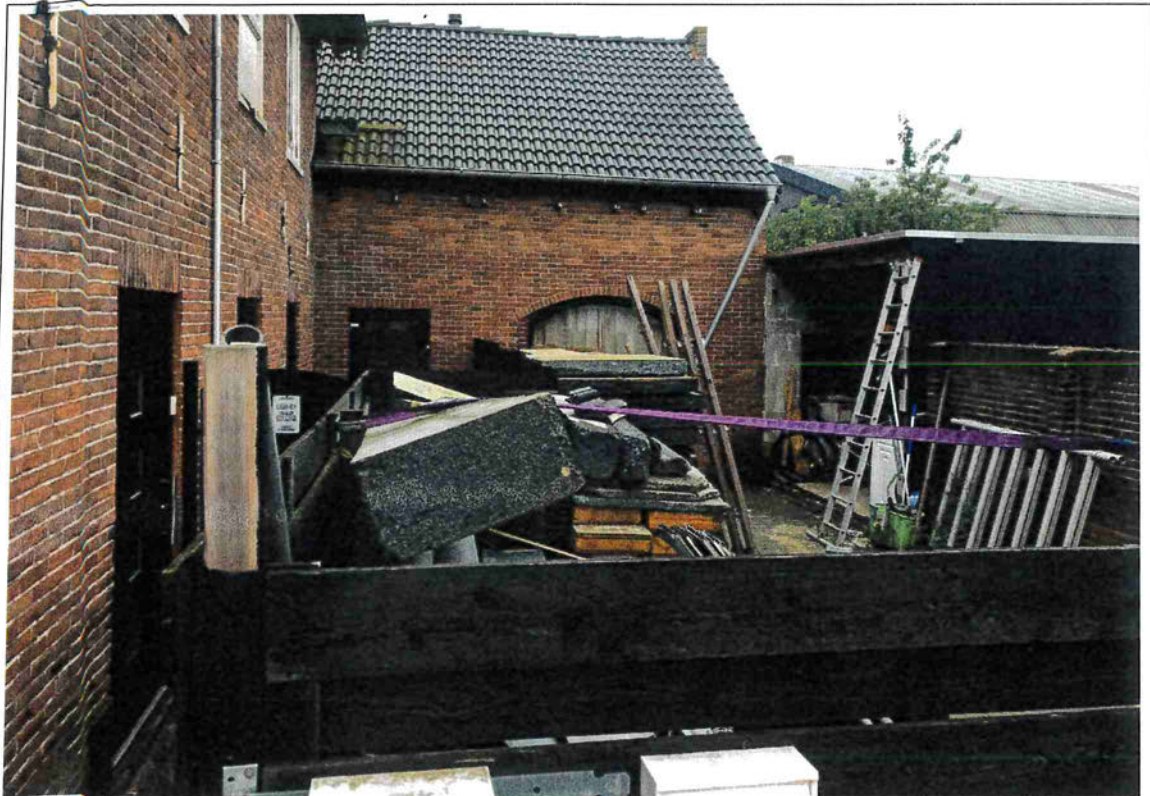
De zuidelijke gevel van het bijgebouw is nog niet gebouwd en biedt toegang vanuit het achtererfgebied van nr 73.

Het bijgebouw heeft een open zuidgevel. De erfafscheiding loopt vanaf de voorzijde tot tussen de voordeur en het raam van nr. 71A (met een knik). Tussen nr. 71a en nr. 73 is geen doorgang.

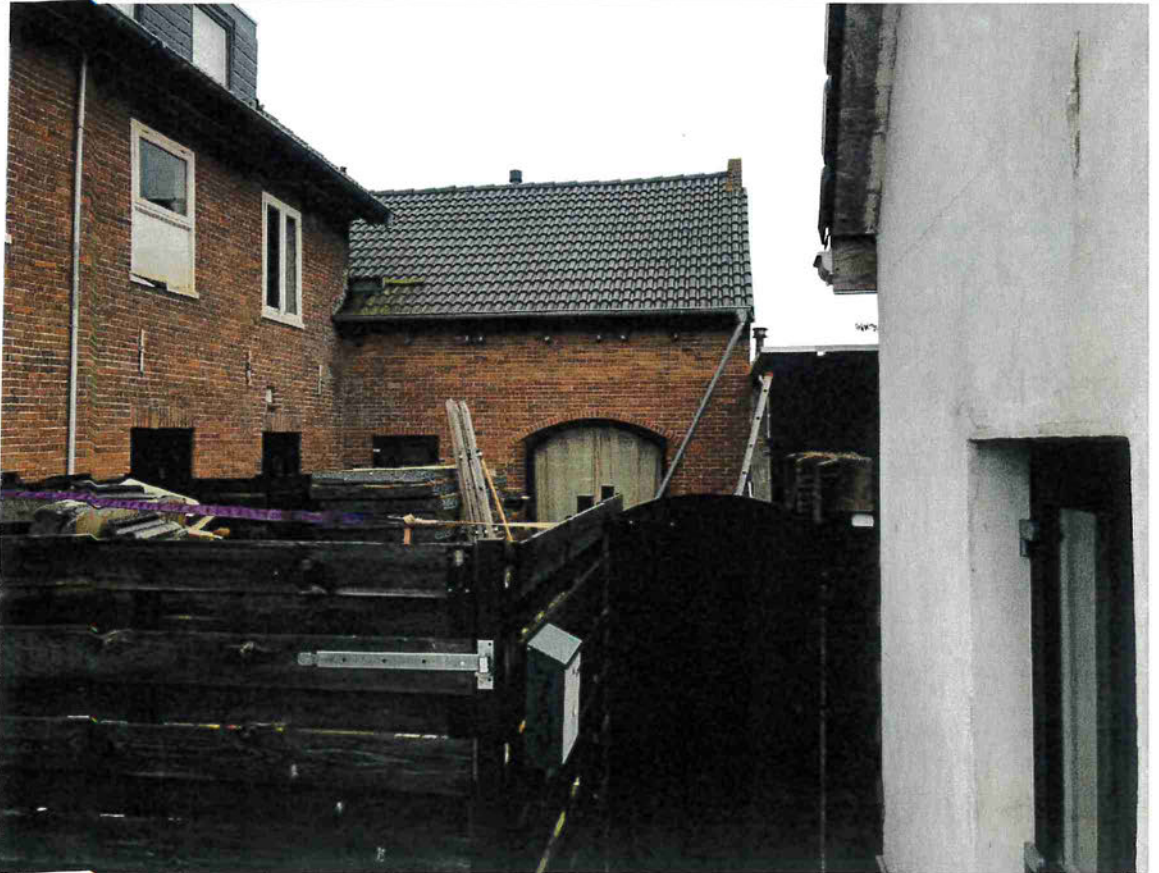
Naast de voordeur van nr. 73 is een poortdeur naar het achtererf. Tussen bijgebouw en nr. 73 is een doorgang gemaakt in de bestaande gemetselde muur, waardoor dit geen erfafscheiding meer is.

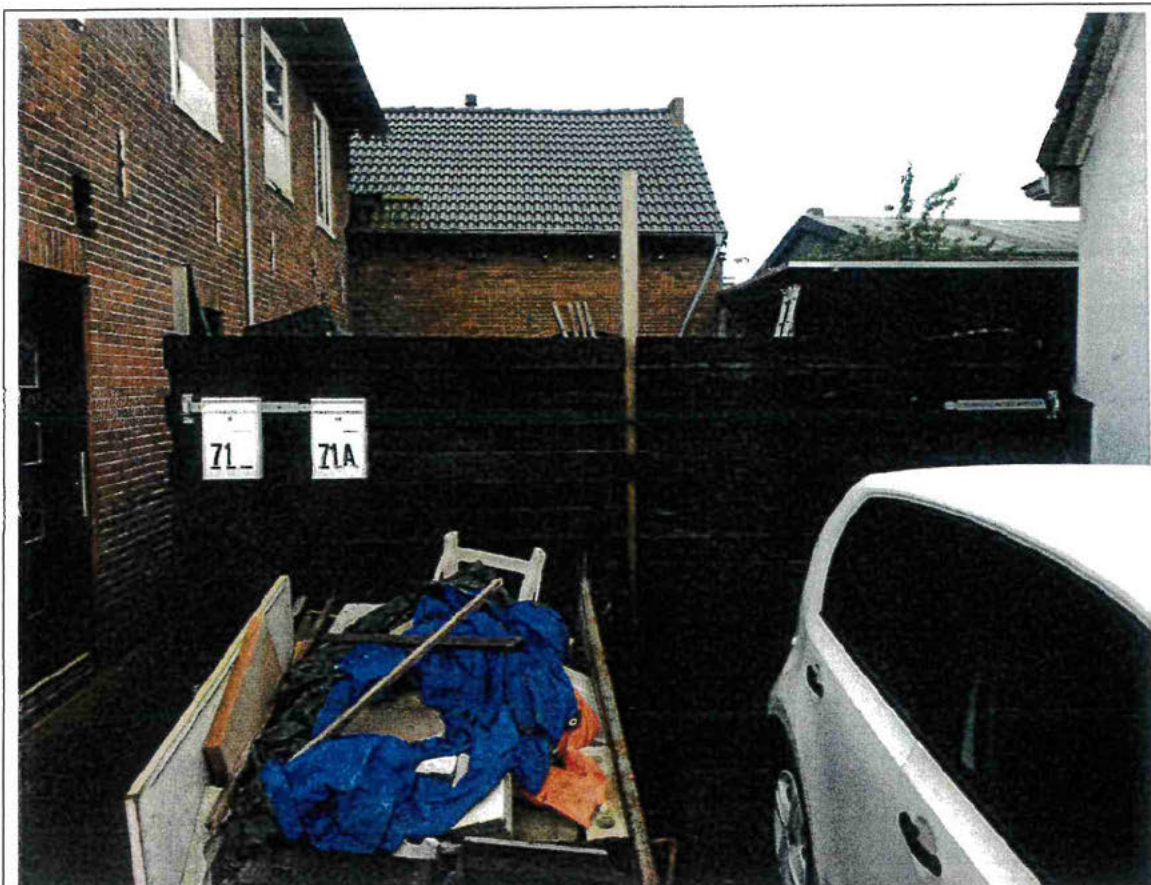
Aan de voorzijde geven twee grote poortdeuren toegang tot het achtererf van nr. 73.
